冬期道路有効幅員の計測手法の提案に向けた調査試験について

大上 哲也* 住田 則行** 三浦 豪*** 小宮山 一重****

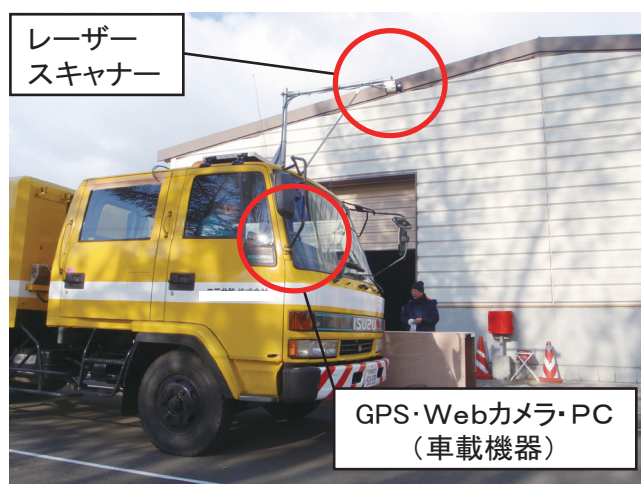
写真－３ 試験状況(速度影響調査)

計測速度の違いによる計測精度への影響を確認するため、車両停止状態を含む4パターンの計測速度において速度影響調査を行った。また、計測車両の車線変更行動による計測精度への影響を確認するため、模擬堆雪の横断方向で車線変更する斜行影響調査を行った。

夏期精度確認試験における試験条件を以下に示す。また、模擬道路及び模擬堆雪の状況を図-4及び写真-2に、試験状況を写真-3及び写真-4に示す。

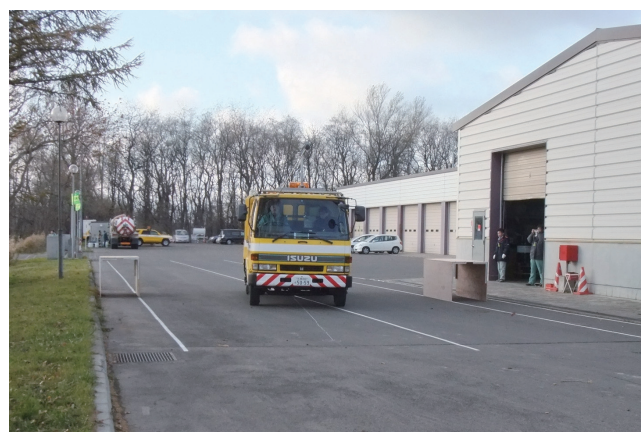
写真－４ 試験状況(斜行影響調査)

斜行影響調査では、試験車両は模擬堆雪の前後10m、合計20mの区間において車線変更(3.25m)したことから、斜行角度は道路縦断に対して9.2°となり、道路有効幅員の実測値6,990mmに対して、計算上の道路有効幅員は7,082mmとなる。なお、斜行による模擬堆雪高さの計測への影響はないと考えられる。
